Experten sehen Risiko für weitere Krater im Erdboden

Erdfall bei Lengenfeld: Geologen haben nun die mögliche Ursache für das Loch gefunden. Die Dimensionen sind beachtlich

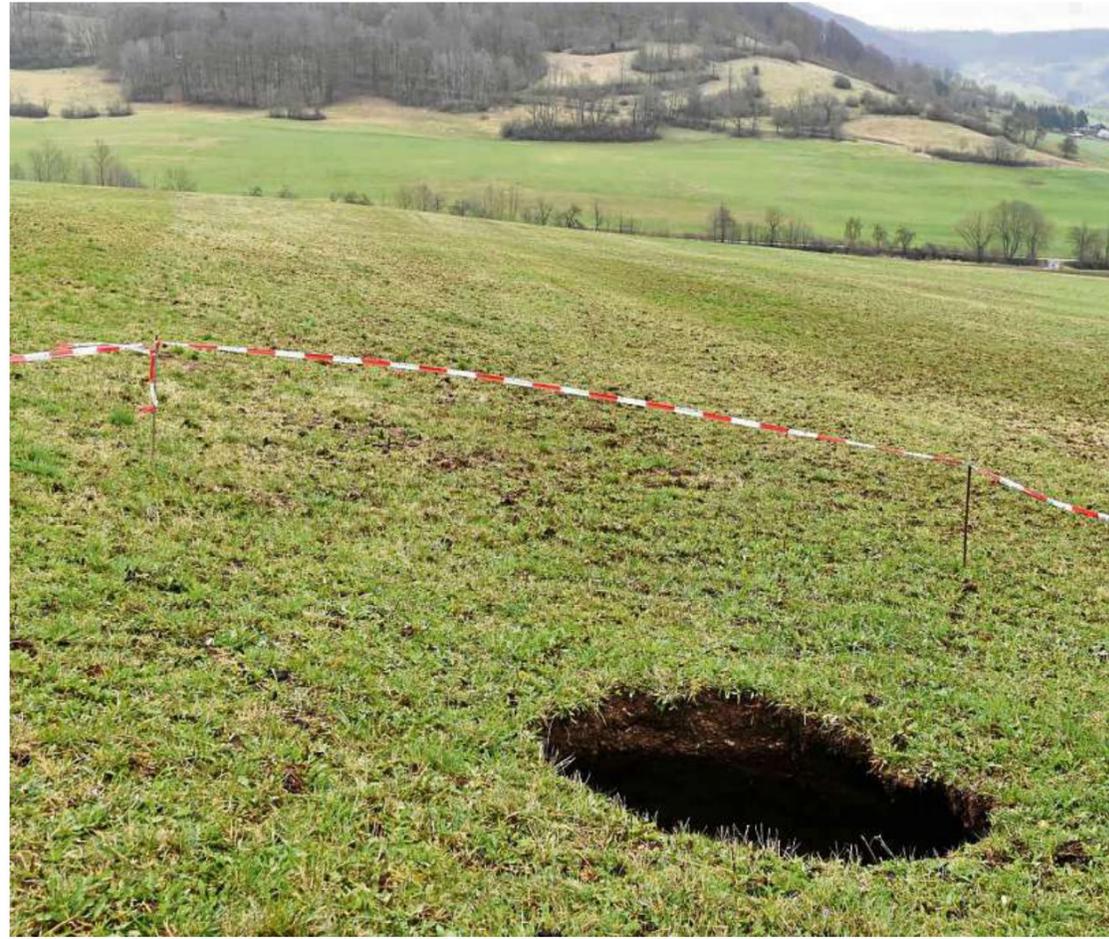
Auf einer Wiese nordöstlich von Lengenfeld/Stein wurde der jüngste Erdfall entdeckt und abgesperrt. Nahe der Landstraße in Richtung Faulungen kam es im Dezember zu diesem Erdfall.

des Kraters im Durchschnitt rund zwei Meter groß. Unter dem an den Rädern überhängenden Rasen war das Loch allerdings fast doppelt so breit. Und der Erdfall ist zudem sehr tief. Rund 14 Meter geht es nach unten. Das entspricht etwa der Höhe eines fünfgeschossigen Wohnblocks

Die Experten stellen in der ingenieurgeologischen Stellungnahme fest, dass es sich beim Untergrund um Buntsandstein handelt, der massive Einlagerungen von wasserlöslichen Sulfaten, wie Gips, enthält. So könnte das Gestein über viele Jahre ausgewaschen worden sein. Dazu kommt, dass sich das Gebiet im Einflussbereich einer tektonischen Störungszone befindet. Die begünstigt die Bildung von Erdfällen zusätzlich. Die Regenfälle Anfang des Jahres waren der Tropfen, der das Fass zum Überlaufen und den Erdfall an der Oberfläche zum Einsturz brachte. Womöglich könnten auch die Vibrationen schwerer Traktoren bei der Bodenbearbeitung akuter Auslöser des Einsturzes sein. Die Experten sind der Meinung, dass sich ein
